威猛 D10x15A 水平導向鑽機施工案例

項目名稱：錦繡花園第二期更換自來水管工程(荔枝南路段)

承建單位：順景工程有限公司

使用設備：威猛 D10 水平導向鑽帶 Trihawk II 鑽頭

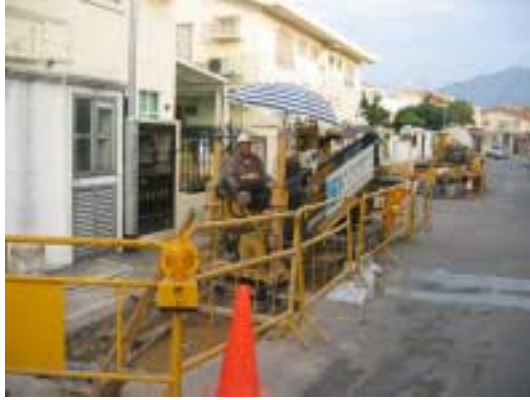
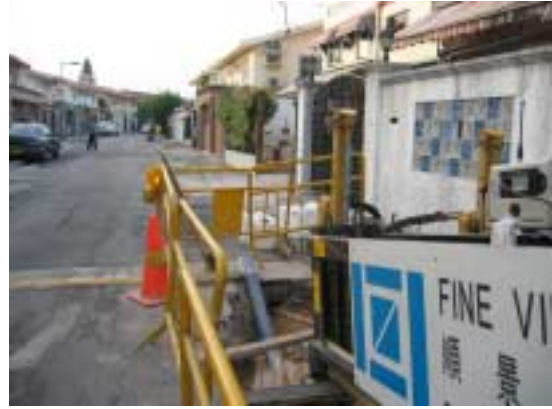
D10X15 的施工情況

D10X15 鑽機嬌小玲瓏，占用空間有限，不影響交通。

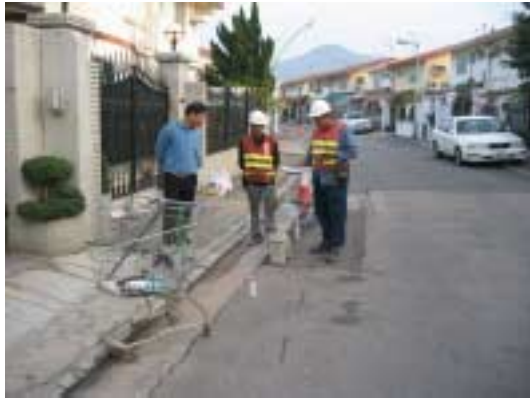
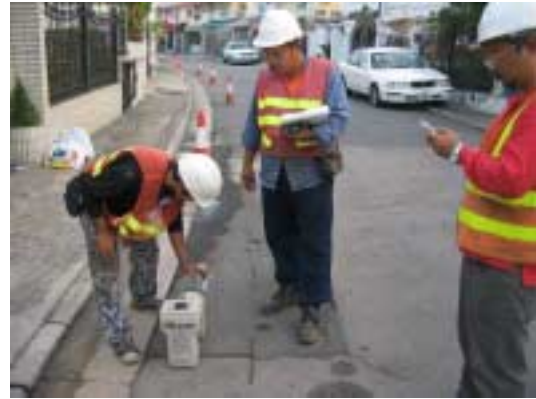
定位儀操作員在做記號

18日開始做回擴，先用 150 的回擴頭回擴，第二次再用 200 的拖喉，一切順利，沒有出現什麼問題，當天就完成。

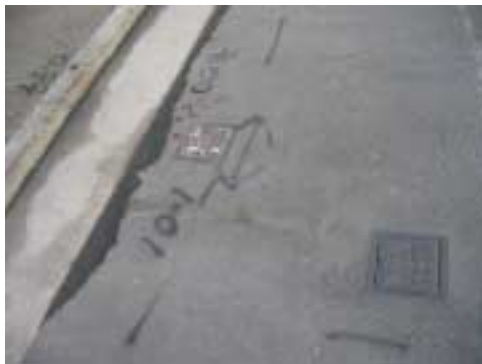
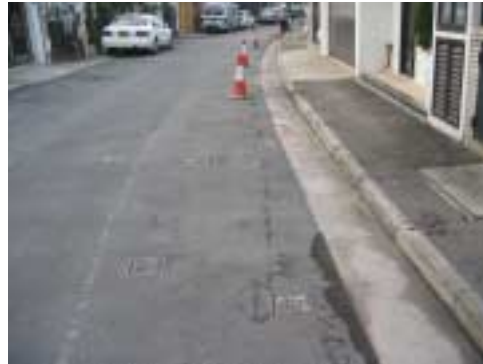
地下布滿其它管線，用筆划的黑線就是鑽杆要穿越的路線，難度不小。

第二段長度為 120 米，同樣為一條 100 毫米的 PE 管，21 日開始，早上各種準備，下午做導向。由於土質關係，泥漿消耗比較多，22 日早上需要再加水，到下午完工後一共完成了 32 支鑽杆(越 70 米)。23 日早上就做完了導向，下午進行首次回擴，用的是 150 的回擴頭，過程順利，一個下午就完工。24 日早上進行二次回擴連拖管，也是用 150 的回擴頭，中午前就完事。可以提早去慶祝聖誕。
